MATERIALE ȘI CERCETĂRI ARHEOLOGICE

SERIE NOUĂ
NR. XIV, 2018

RUINELE UNUI PROIECT MODERNIST: CERCETĂRI ARHEOLOGICE ÎN FOSTA COLONIE DE MUNCĂ FORȚATĂ DIN PERIOADA COMUNISTĂ DE LA GALEȘU/NAZARCEA, CANALUL DUNĂRE – MAREA NEAGRĂ

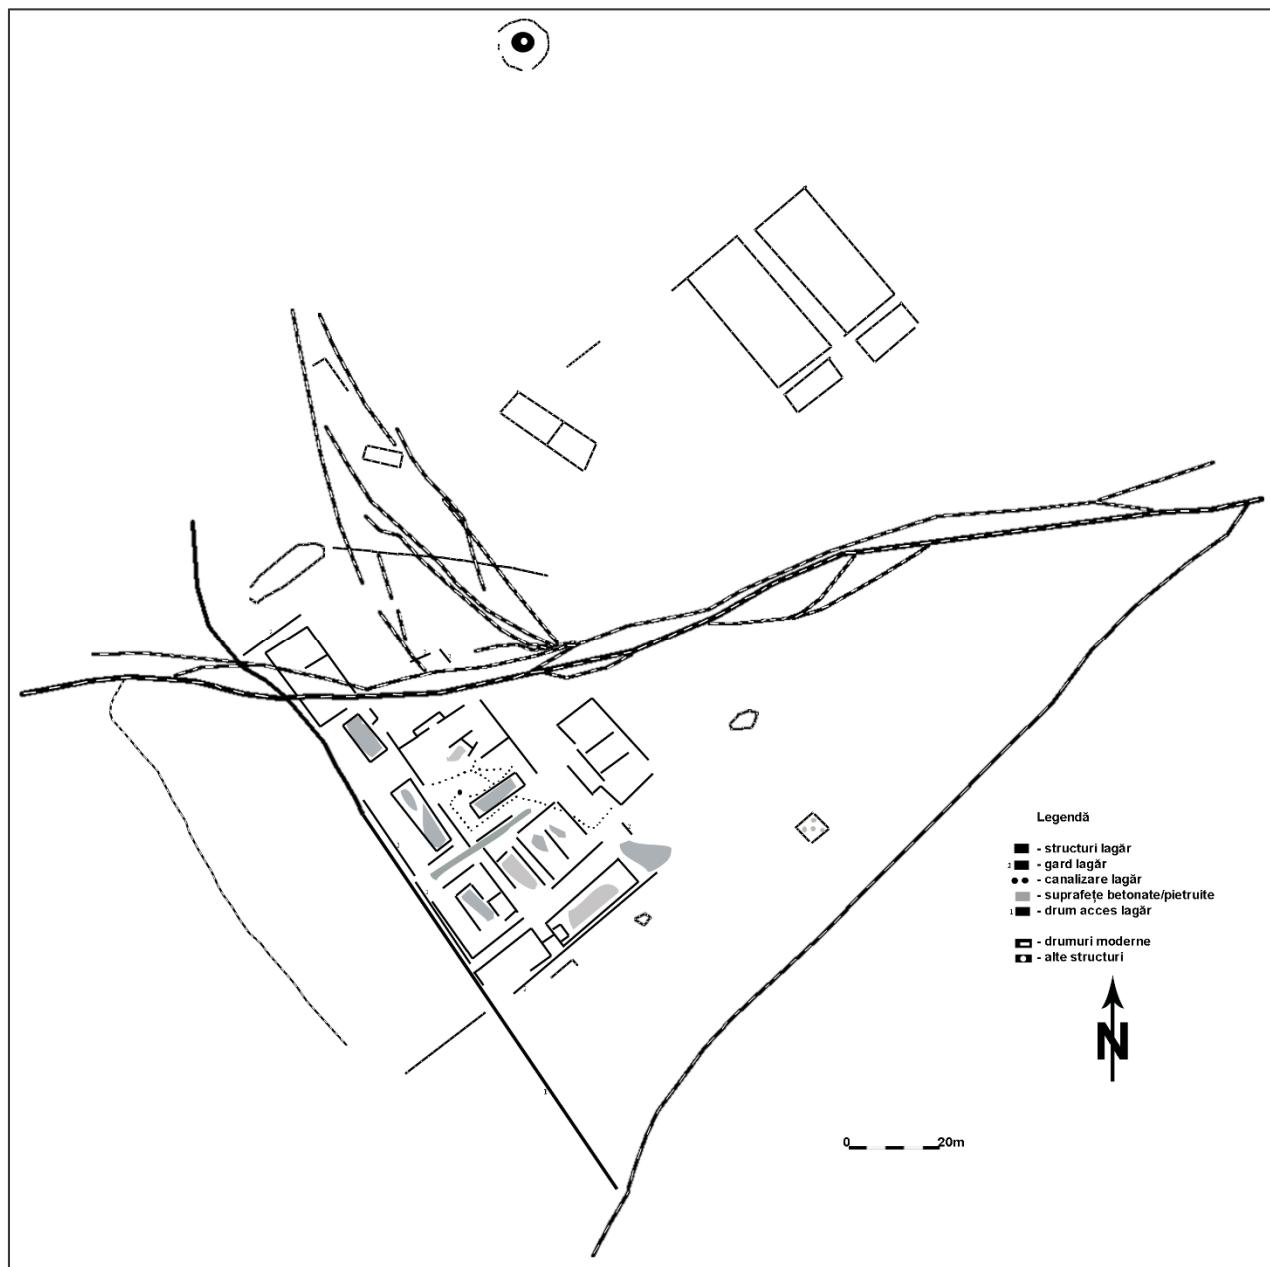
Figura 4. Interpretarea fotografiilor aeriene realizate în zona sitului de la Galeșu (desen: Cătălin Nicolae) / Interpretation of the aerial photographs made in the area of Galeșu site (drawing: Cătălin Nicolae).

În anul 2012 au avut loc primele cercetări arheologice de suprafață, când au fost cartate și fotografiate o serie întreagă de structuri, dintre care, cele mai multe au aparținut, foarte probabil, fostei colonii penitenciare. O serie de fotografii aeriene a surprins un număr mai mare de structuri decât cele identificate în teren (Dragoman, Florea 2013). Ulterior, interpretarea acestor fotografii a pus în evidență un posibil gard, păstrat parțial, care mărginea ruinele, o parte dintre construcții, elemente de canalizare etc. (Fig. 4; Anexa 1). Noi cercetări de suprafață au fost realizate în 2014 și 2015, planul inițial fiind completat (Dragoman et alii 2016) (Fig. 5; Anexa 2).

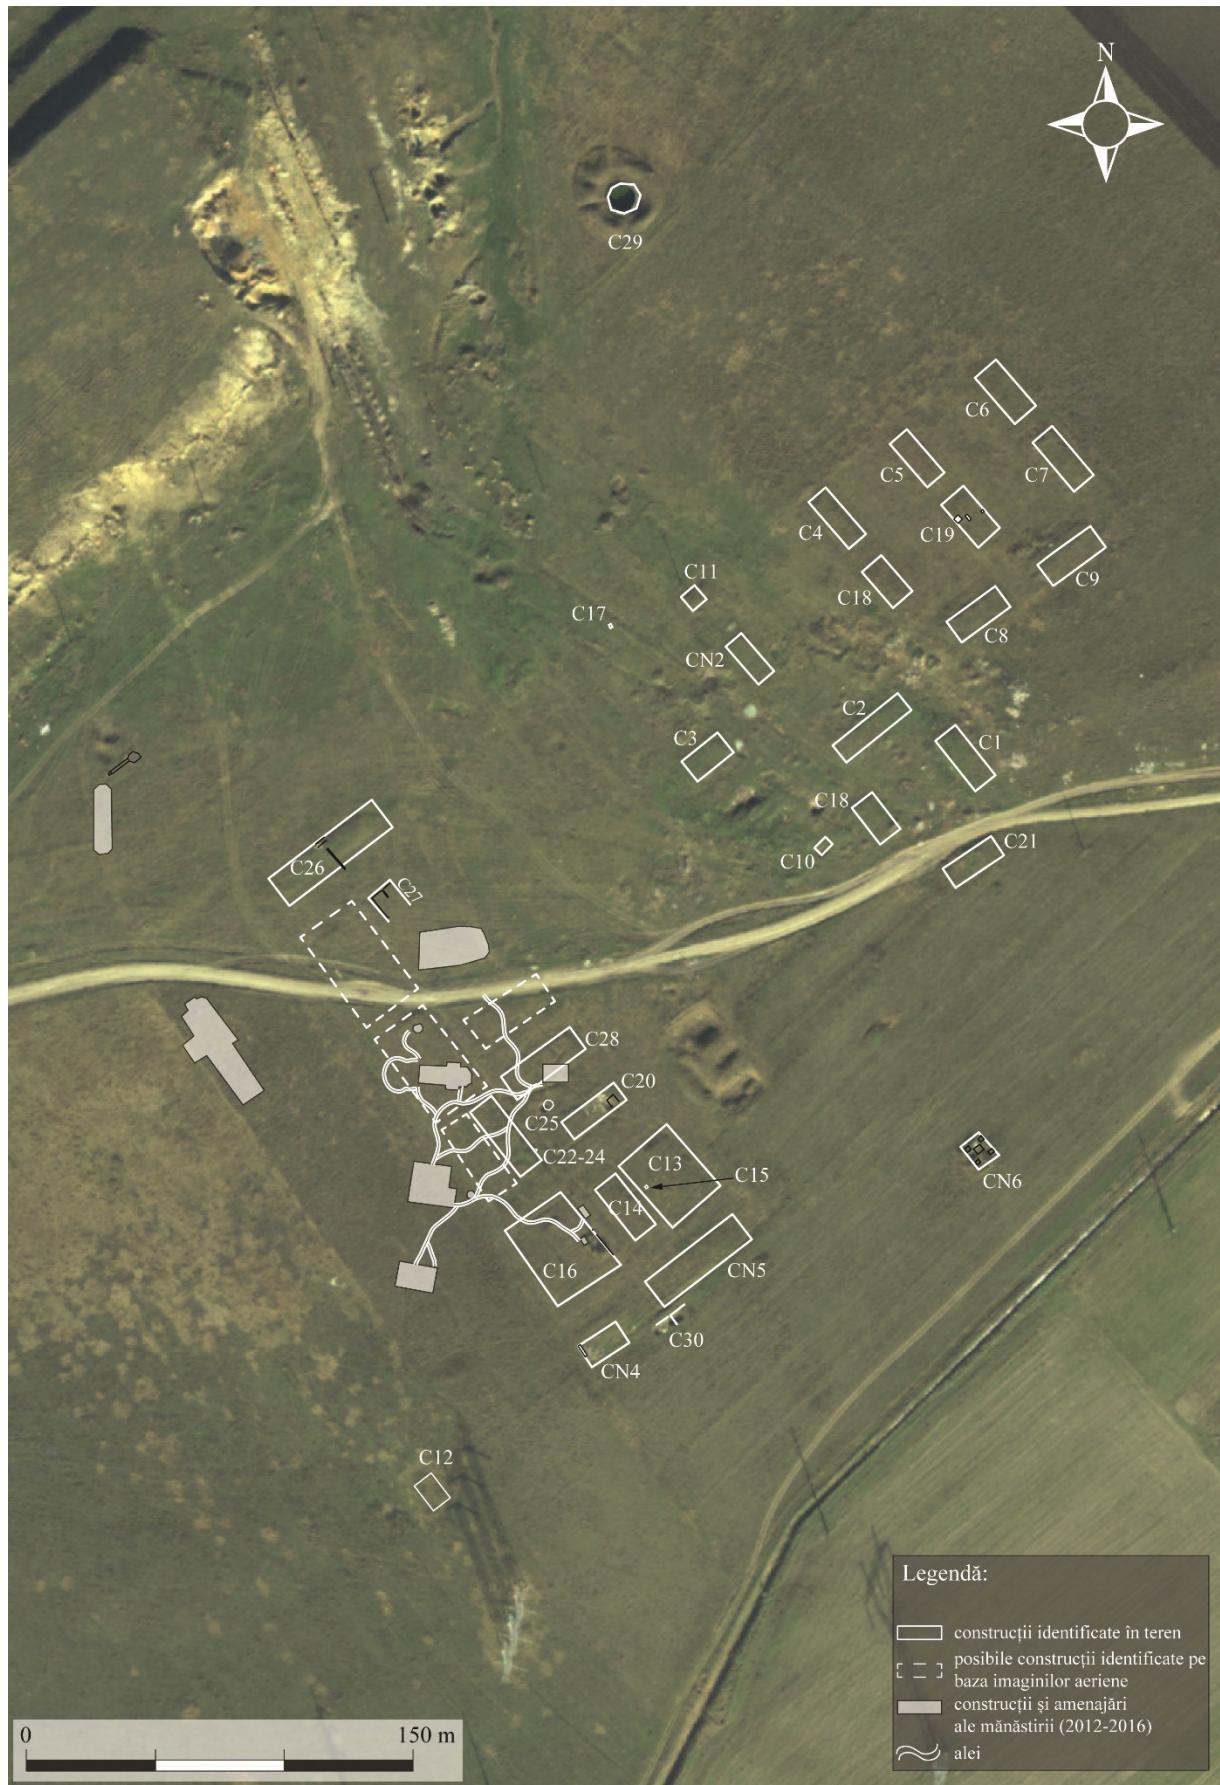
Figura 5. Planul sitului de la Galeșu (plan: Mihai Florea) / Site plan of Galeșu (plan: Mihai Florea).

Spațiul în care se găsește fosta colonie de muncă forțată este aproape plat, cu o înclinare pe direcția nord-est – sud-vest. Pe planul general și în imaginile aeriene, ruinele par să deseneze două sectoare distincte. În partea de vest, ruinele (cele mai multe distruse, afectate sau acoperite de construcțiile mănăstirii) sunt mai dense și dispuse paralel. În unele cazuri, în zona colțurilor este vizibilă șapa din ciment (pe care se mai păstrează bucăți de carton gudronat) acoperită de un strat subțire de

cărămizi și fragmente de tencuială. În schimb, în sectorul estic, ruinele, multe dintre ele înconjurate de un sănț (C6, C7, C8, C9), compun un spațiu aerisit. Fragmentele vizibile din soclu pereților, uneori înalt de 0,60 m, din bolovani masivi, tăiați cu dalta, dar și treptele fracturate ale scărilor care își expun pietrele peste care au fost turnate, adaugă spațiului tușe verticale și trăsături ale masivității și monumentalității. Luciușurile sclavise, frecvent expus în sectorul vestic, se întâște mai rar printre ierburi. În schimb, aici, urzeala verde a ierbii este adesea brutal ruptă de negru podelelor din bitum turnat. Soclul din ciment al pereților, cu mica bordură de pe marginea exteroară, lipsește în acest spațiu, unde temelia pereților din cărămizi este puternic scoasă în evidență de urmele de carton gudronat impregnate de scurgerea timpului în stratul subțire de ciment turnat peste bolovani. În anii secetoși, dungile de iarbă uscată desenează în pătura verde care acoperă suprafața ruinelor din acest sector traseele unor pereți interiori, iar imaginea dispunerii camerelor pare un plan mărit la scara 1/1. Părțile expuse vederii (soclul, treptele, bitumul, rigolele, traseele pereților interiori) lasă să se ghicească mici comunități formate din clădiri înrudite (C6, C7, C8, C9). În ambele sectoare, în preajma unor clădiri am identificat câte o structură adâncită, de formă rectangulară, cu pereții căptușiți de cărămizi legate cu mortar (C10 și C15). Fragmentele de conducte din ceramică, unele cu filet, altele cu mufă pentru îmbinare, descoperite în zona unor clădiri din ambele sectoare (C19, C5, C9, C13), sugerează existența unui sistem general de canalizare. Acest fapt este indicat și de interpretarea fotografiilor aeriene (Anexa 1), dar și de observațiile făcute în clădirea C13, distrusă de o groapă de împrumut până la nivelul bolovanilor din sănțurile de fundație, unde o bucată din conductă pare să se fi păstrat *in situ* în zona peretelui lung, estic. Un sir de ruine din sectorul vestic de la Galeșu (C4, C5, C6, C11, C17) trasează limita de nord a sitului, până la clădirea C26 (U11), distrusă de excavarea unei gropi. Potrivit unor mărturii (Romanova și Petre 2013, p. 114), bazinele circulare din beton (C29), aflat mai la nord, ar fi aparținut, de asemenea, spațiului coloniei. Acest grup de ruine, împreună cu cele două sectoare distincte par să delimitizeze un spațiu gol, liber de construcții, cel mai bine evidențiat de distanța dintre clădirile C13 și C21 (U10). Însă existența acestui spațiu (care ar corespunde platoului de adunare menționat în documente) nu este certă. Străbătută de drumul spre Poiana, zona este fie acoperită de mormane de gunoi sau halde de pământ, fie distrusă de gropi de împrumut. Comparată cu planul de proiectare a canalizării executat de Ministerul de Interne în anul 1952 (Fig. 6), diferența dintre cele două sectoare stabilită în urma cercetărilor de suprafață corespunde (la modul general) cu amplasamentul spațiului propriu-zis al coloniei (sectorul de vest), respectiv al clădirilor administrative (sectorul de est).

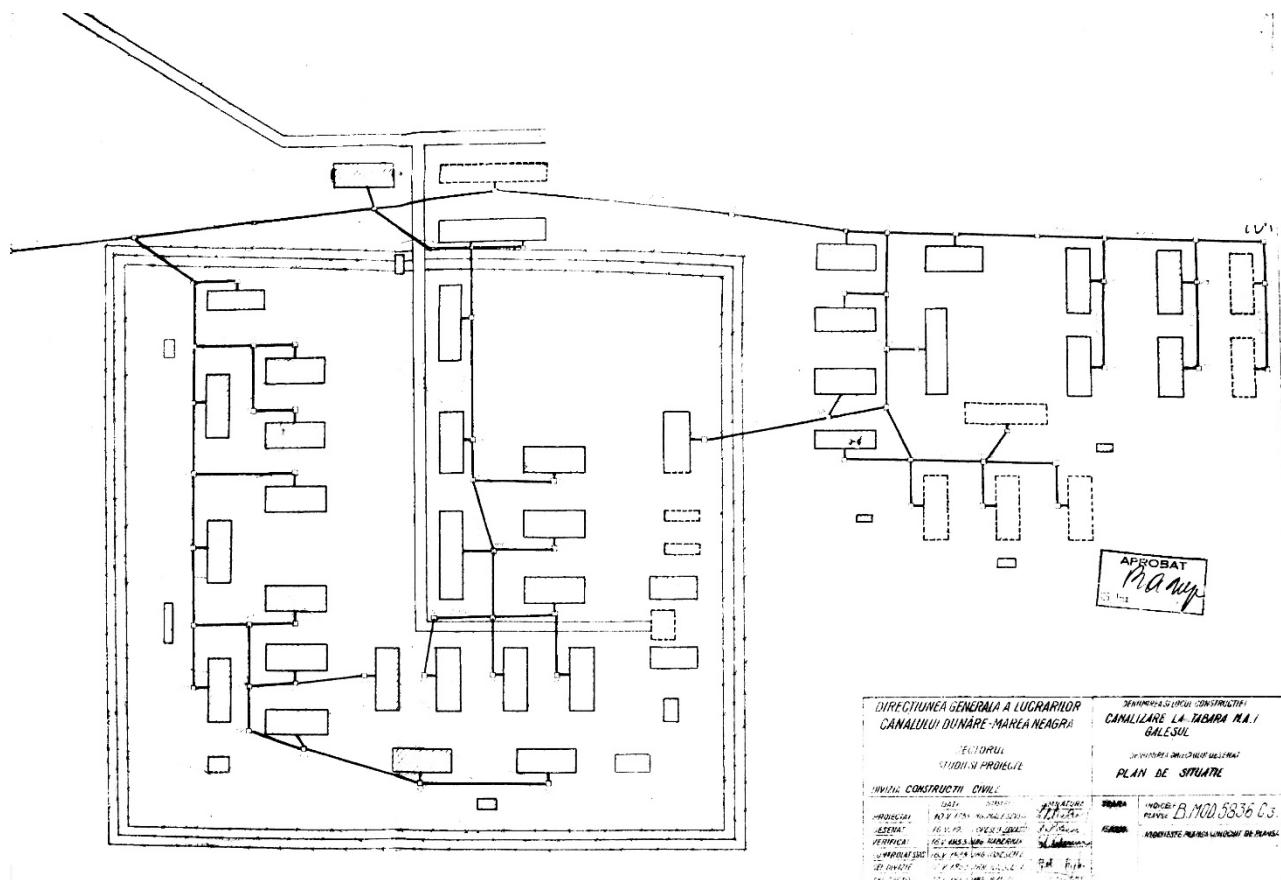
Figura 6. Planul de canalizare al coloniei de muncă forțată de la Galeșu, realizat în 1952 (Direcția Județeană a Arhivelor Naționale Constanța)/ Sewage plan of the forced labour colony of Galeșu, drafted in 1952 (The Constanța County Section of the National Archives).

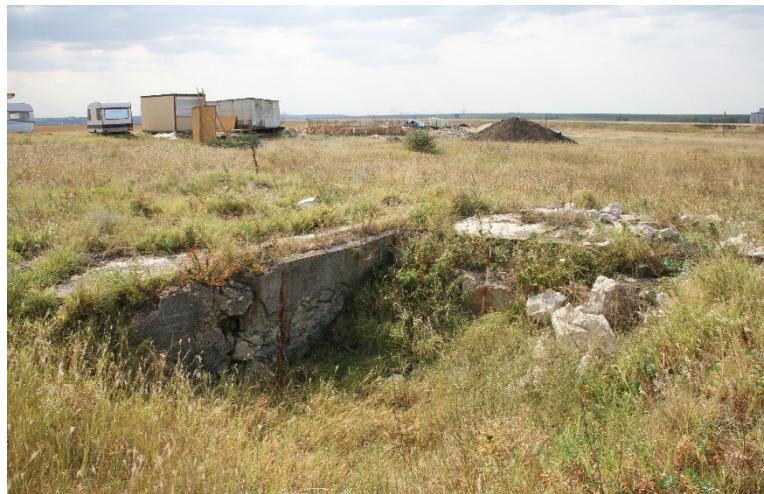
Figura 7. Ruine ale clădirii C20 în august 2012 (foto: Radu-Alexandru Dragoman) / Ruins of building C20 in August 2011 (photo: Radu-Alexandru Dragoman).

Săpăturile din luna septembrie 2014 au pus în evidență, în sectorul de vest al sitului, o construcție rectangulară (Dragoman *et alii* 2016, p. 211–213), C20 (U5), de 25,20 m lungime și 7,80 m lățime (Fig. 7). Șanțul de fundație, lat de 0,30–0,35 m, mai adânc în partea de nord (0,50 m), a fost umplut cu bolovani de calcar și pietre și, deasupra, pe întreg perimetru a fost turnat în cofrag un soclu din ciment. Peste acest strat a fost aplicată o bordură de ciment, subțire, cu o muchie mai înaltă cu 2 cm decât soclul. Structura dărămăturii ar sugera faptul că pereții au fost clădiți din cărămizi legate cu mortar și tencuiți cu un strat subțire de ciment. Spațiul interior era divizat în mai multe zone – un sifon de pardoseală și urme ale soclului unei instalații de spălat (chiuvetă, cadă sau duș), cameră cu podea din cărămidă, beci, rezervor pentru apă. Zona de jur-împrejurul clădirii era amenajată pe o lățime de cca 1 m cu bolovani și pietre de dimensiuni diferite, îngrijit aranjate pentru a forma un pavaj. Îndeosebi pe latura de sud, amenajarea era acoperită în unele zone de fragmente din pereții prăbușiți.

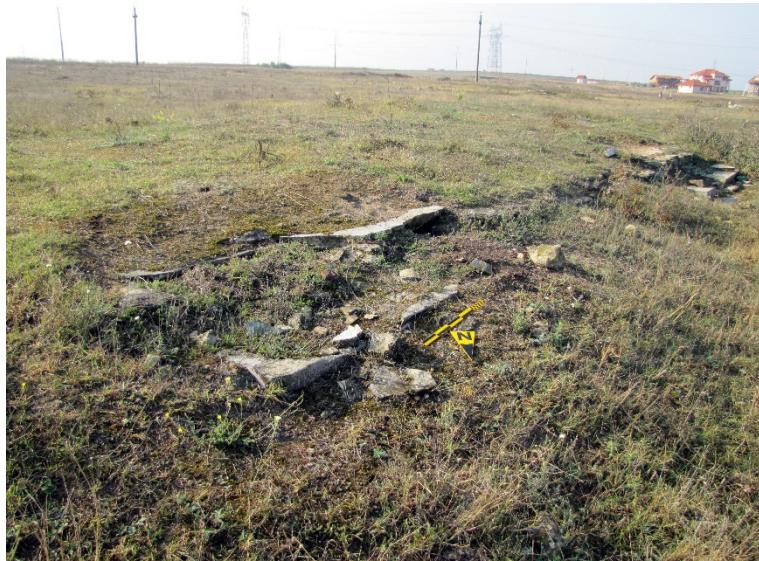
Figura 8. Ruine ale clădirii C9 în octombrie 2015 (foto: Radu-Alexandru Dragoman) / *Ruins of building C9 in October 2015 (photo: Radu-Alexandru Dragoman).*

O altă clădire (C9) a fost cercetată în luna octombrie 2015 în sectorul de est (Dragoman *et alii* 2016, p. 213–216). Clădirea, de dimensiuni considerabile (25 × 9 m), prezintă caracteristici diferite (Fig. 8). Prin cele opt sondaje efectuate au fost precizate tehniciile constructive: șanțuri de fundație umplute cu ciment amestecat cu pietre, suprapuse de un soclu din bolovani de dimensiuni considerabile, care au constituit temelia pereților, clădiți din cărămizi legate cu

mortar. Clădirea dispunea de mai mulți pereti interioiri. Podeaua era amenajată diferit, posibil în funcție de destinația camerelor, cu o dușumea de scânduri, cu un strat gros de bitum sau cu o șapă de ciment extrem de friabilă. Pe una dintre laturile lungi existau două intrări marcate de scări de acces. În contextul existenței unei pante, trei dintre colțurile clădirii par să fi fost consolidate printr-un sistem de trepte turnate peste o umplutură de pietre (pentru o descriere mai detaliată a celor două clădiri, vezi Anexa 2).

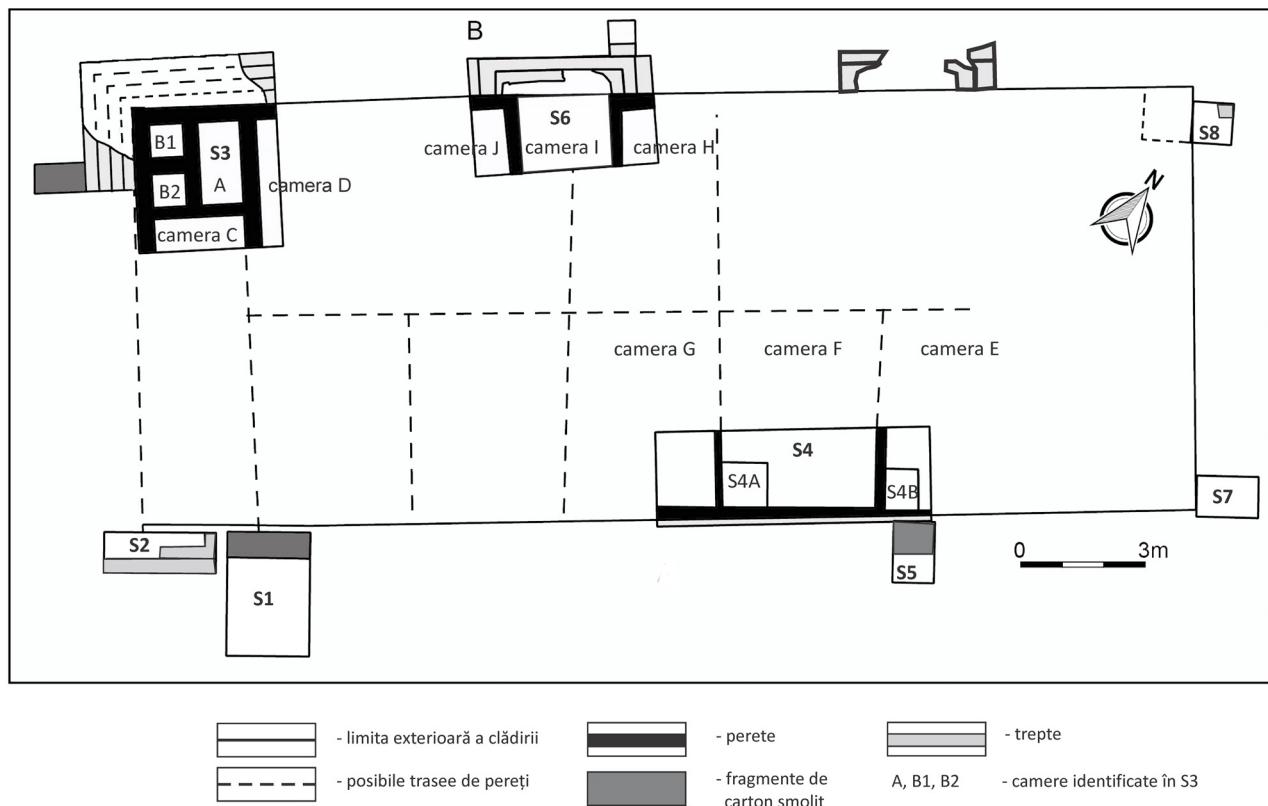
Figura 14. Galeșu: planul clădirii C9 (plan: Mihai Florea) / Galeșu: building plan of C9 (plan: Mihai Florea).

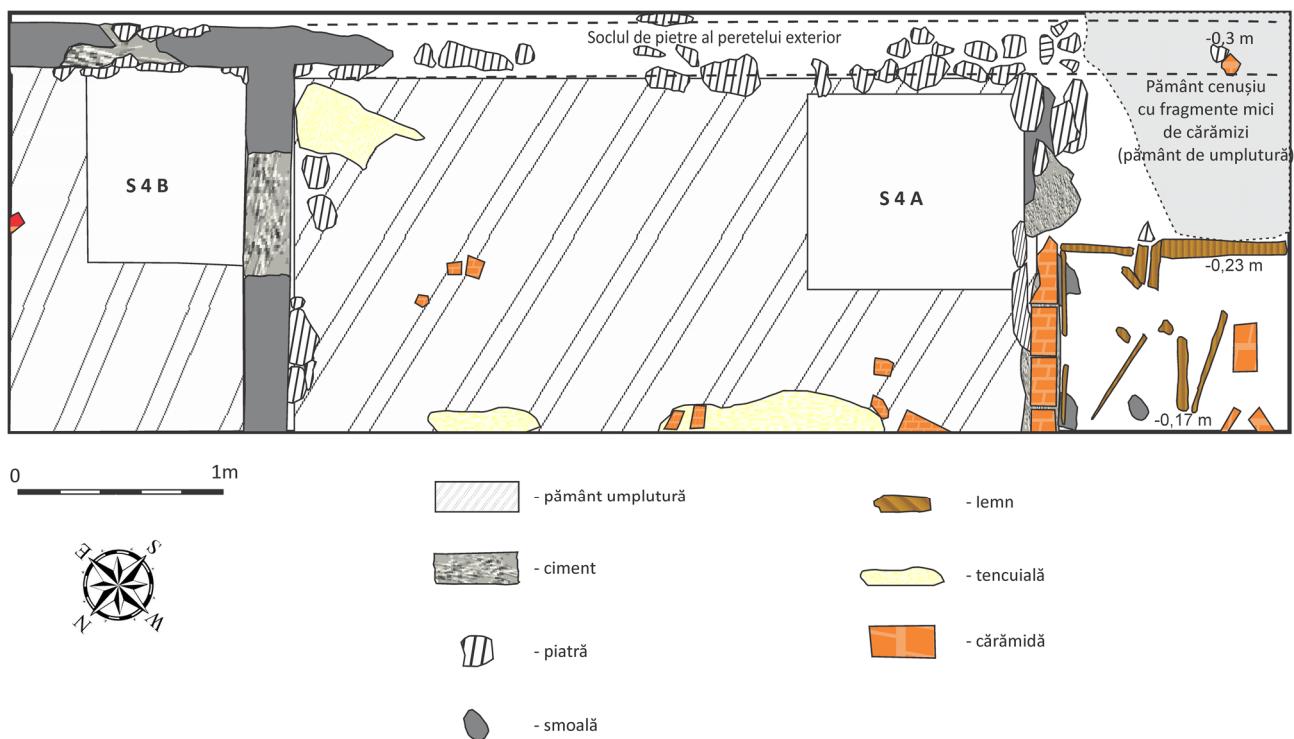
Figura 15. Galeșu: clădirea C9; planul sondajului S4 (plan: Tiberiu Vasilescu) / Galeșu: building C9; plan of sondage S4 (plan: Tiberiu Vasilescu).

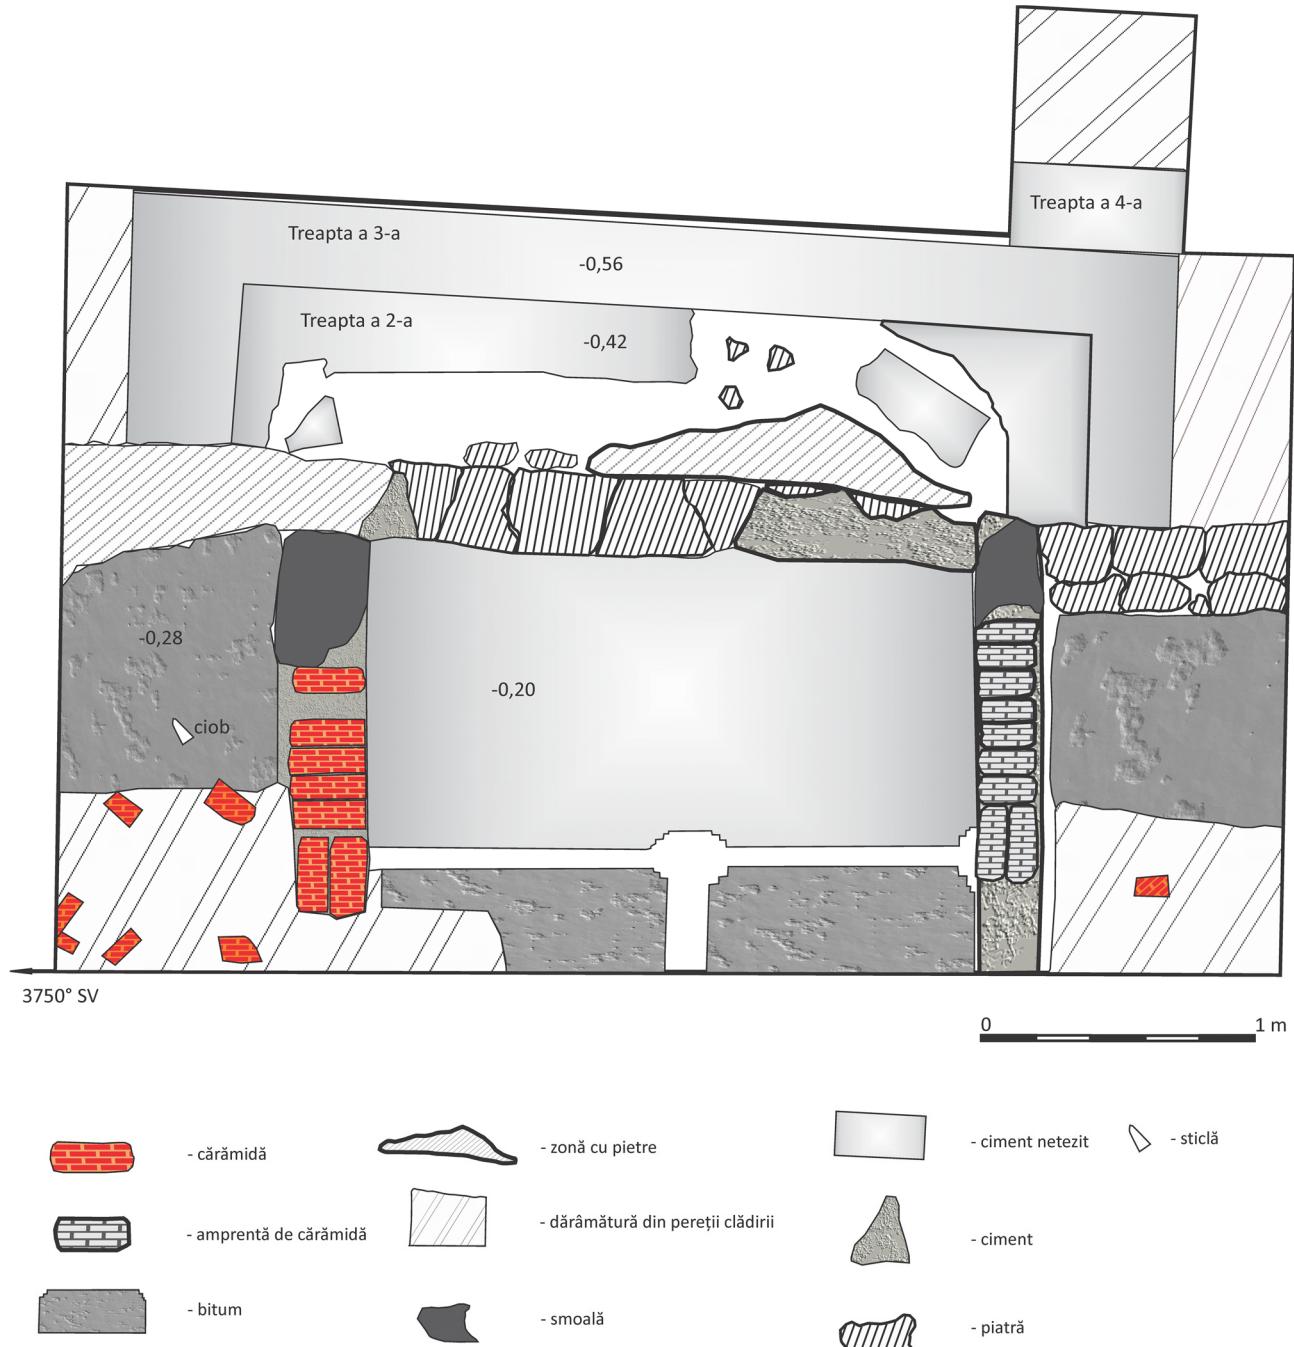
Figura 16. Galeșu: clădirea C9; planul sondajului S6 (plan: Tiberiu Vasilescu) / Galeșu: building C9; plan of sondage S6 (plan: Tiberiu Vasilescu).

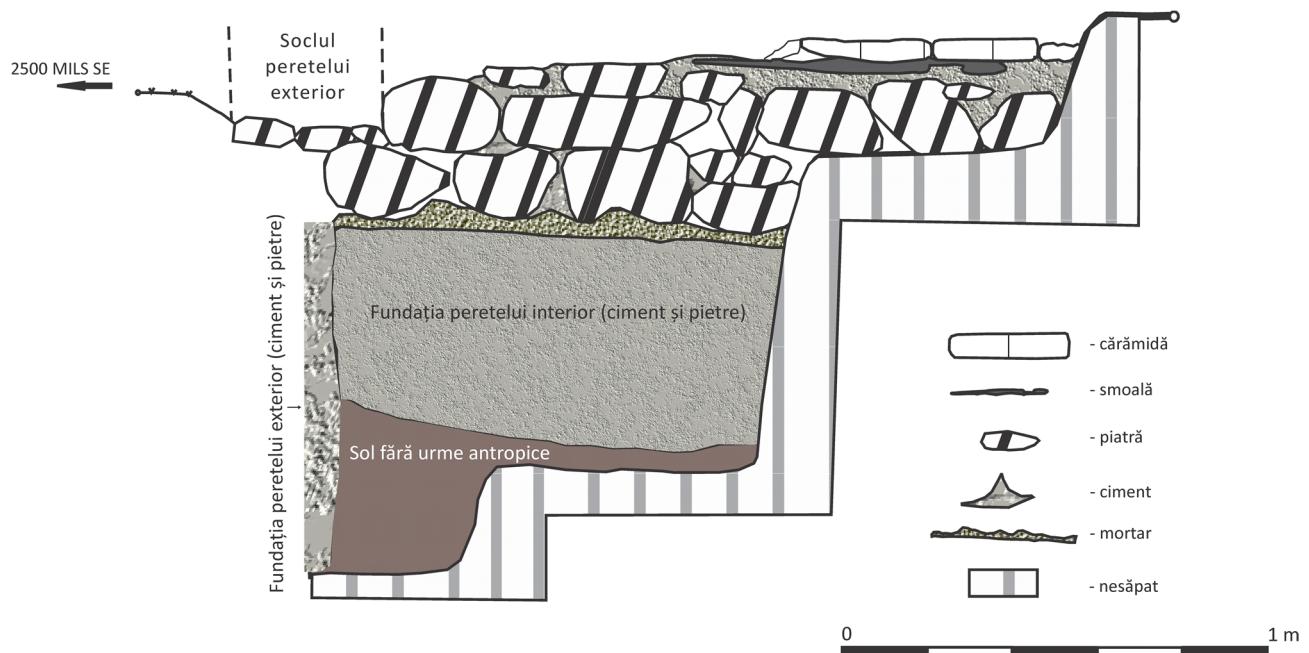
Figura 17. Galeșu: clădirea C9; profilul peretelui de vest al sondajului S4A (profil: Tiberiu Vasilescu) / Galeșu: building C9; west wall profile of sondage S4A (profile: Tiberiu Vasilescu).

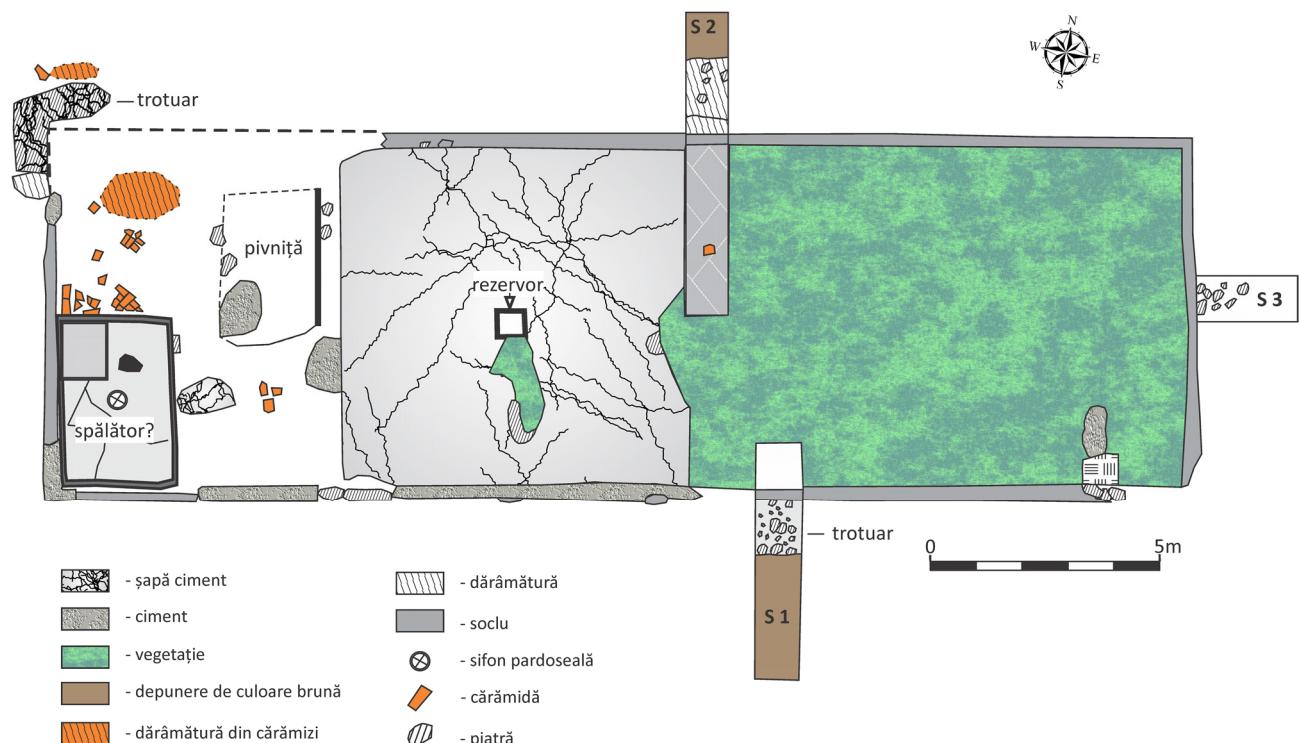
Figura 18. Galeșu: planul clădirii C20 (plan: Sorin Oanță-Marghitu și Tiberiu Vasilescu) / Galeșu: building plan of C20 (plan: Sorin Oanță-Marghitu and Tiberiu Vasilescu).

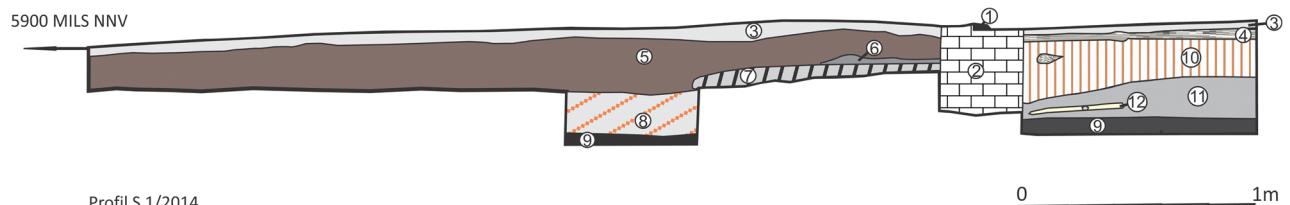
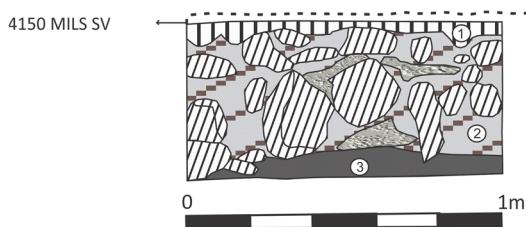
- 1 - soclul din ciment al peretelui de sud al clădirii
- 2 - depunere argiloasă de culoare roșiatică, pigmentată cu negru (umplutură)
- 3 - strat de culoare neagră (fostul vegetal)
- piatră
- ciment
- marginea soclului

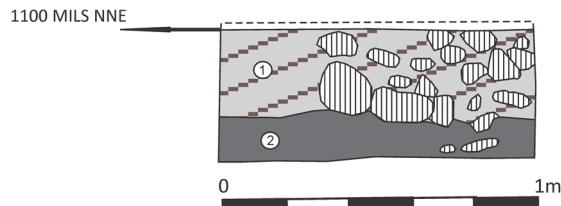
3

- 1 - depunere argiloasă de culoare roșiatică pigmentată cu negru (umplutură)
- 2 - strat de culoare neagră (fostul vegetal)
- piatră
- marginea soclului
